**8623 BALATONFÖLDVÁR KIKÖTŐ  
VITORLÁS KLUBÉPÜLET  
JELENLEGI MŰSZAKI ÁLLAPOTÁNAK VIZSGÁLATA,  
FELÚJÍTÁSI MUNKÁK KÖLTSÉGBECSLÉSE**

**Budapest, 2023. július 21.**

8623 Balatonföldvár kikötő vitorlás klubépület jelenlegi műszaki állapotának vizsgálata, felújítási munkák költségbeceklése.

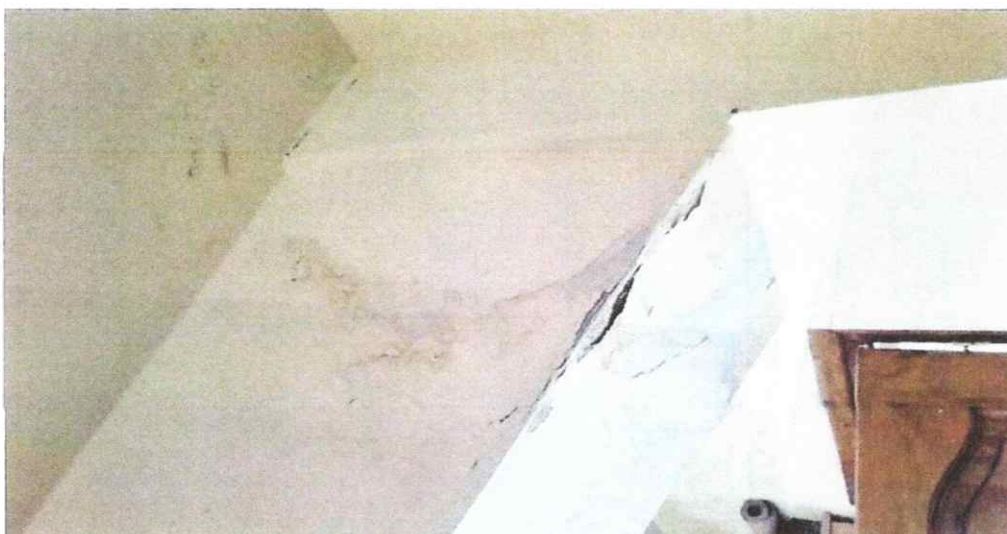
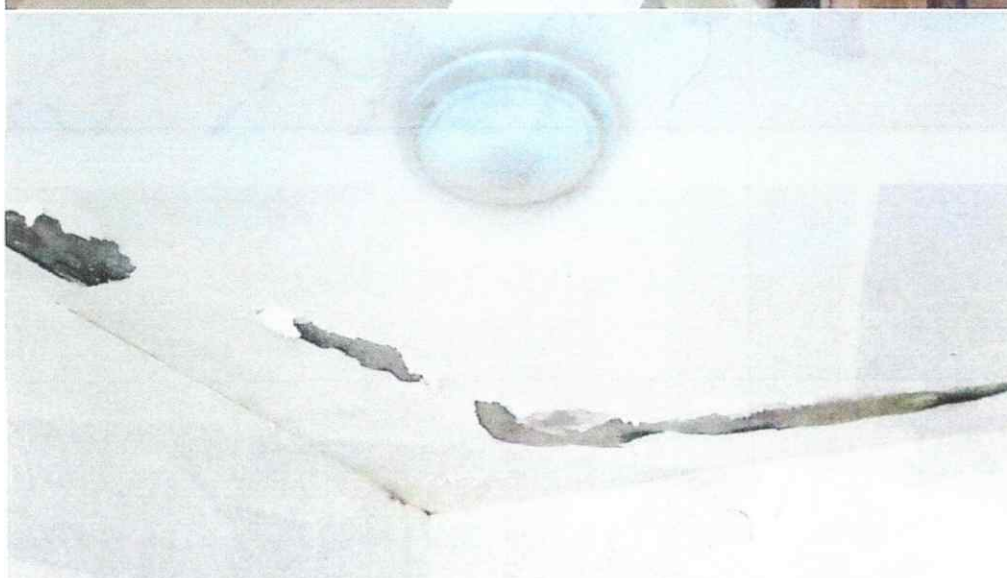
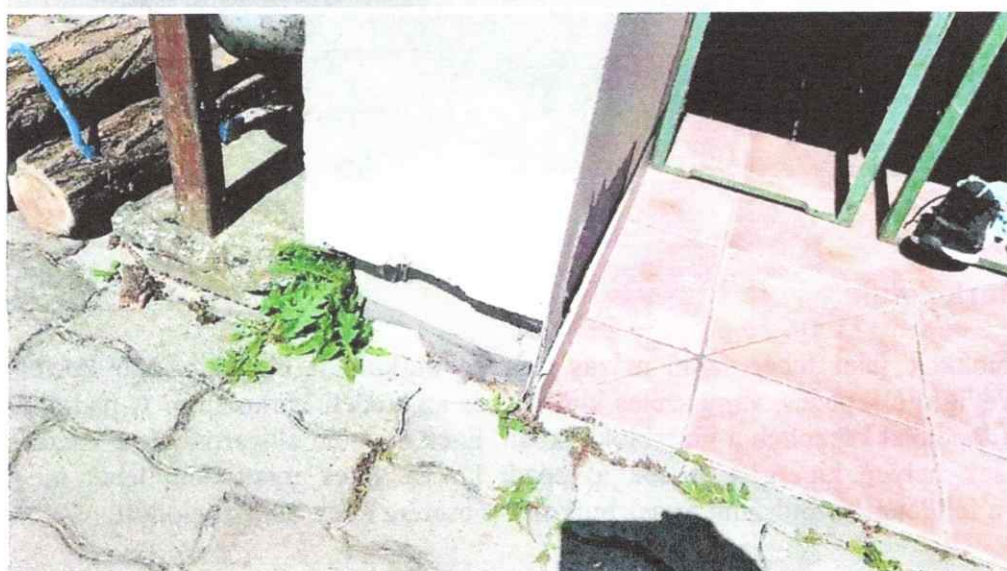
Az épület műszaki állapota jelentősen leromlott, az elmúlt években számottevő állagjavító felújítások nem történtek, az épületben nagyfokú falszerkezeti vizesedések, salétromos és penészes fő és közfalak, valamint födémek láthatók.

A falvizesedések már az építést követő 2.-3. évben megjelentek, az azóta eltelt időszakban a lemezalap és főfal csatlakozás utólagos szigetelése nem jelentett megoldást a falvizesedések megállítására, a salétromosodás a használat 14-15 éve alatt elérte az emeleti főfalakat is!

Az épület felmenő téglafaljai az építés során nem megfelelően lettek szigetelve az alaplemez irányából, a szigetelés felhajtás a főfal lábazatára a homlokzaton nem történt meg az építéskor, azt utólagosan próbálta a korábbi generálkivitelező garanciálisan elvégezni, kevés sikerrel, ami jelenleg már nem is funkcionál!

Az épület környezetében található térkő burkolatról gyakorlatilag akadálytalanul történik a csapadékvíz bejutása a lemezalapra, ahonnan induló fő és közfalak vizesedése folyamatos.

A beázás nyomai a külső lépcső alatti térnél is jól láthatók.

Nagyfokú penészedés látható az emeleti teraszok födeme alatti belső helyiségeknél, ami a teraszok (járható lapostető) nem megfelelő víz és hőszigetelésének következménye.

Az épületszerkezetben aktív gombásodásra utaló jelek látszanak!

A belső fal- és mennyezet felületek is a fentiek miatt teljesen felújítandók. A sérült, salétromos, penészes vakolatokat le kell verni, majd helyreállítani a felületet. A penészes felületeknél vegyszeres gombamentesítést és salétrom eltávolítást kell végezni a helyreállítás előtt, melyhez előzetesen szigetelő szakmérnök és fal diagnosztikus szakember bevonása javasolt.

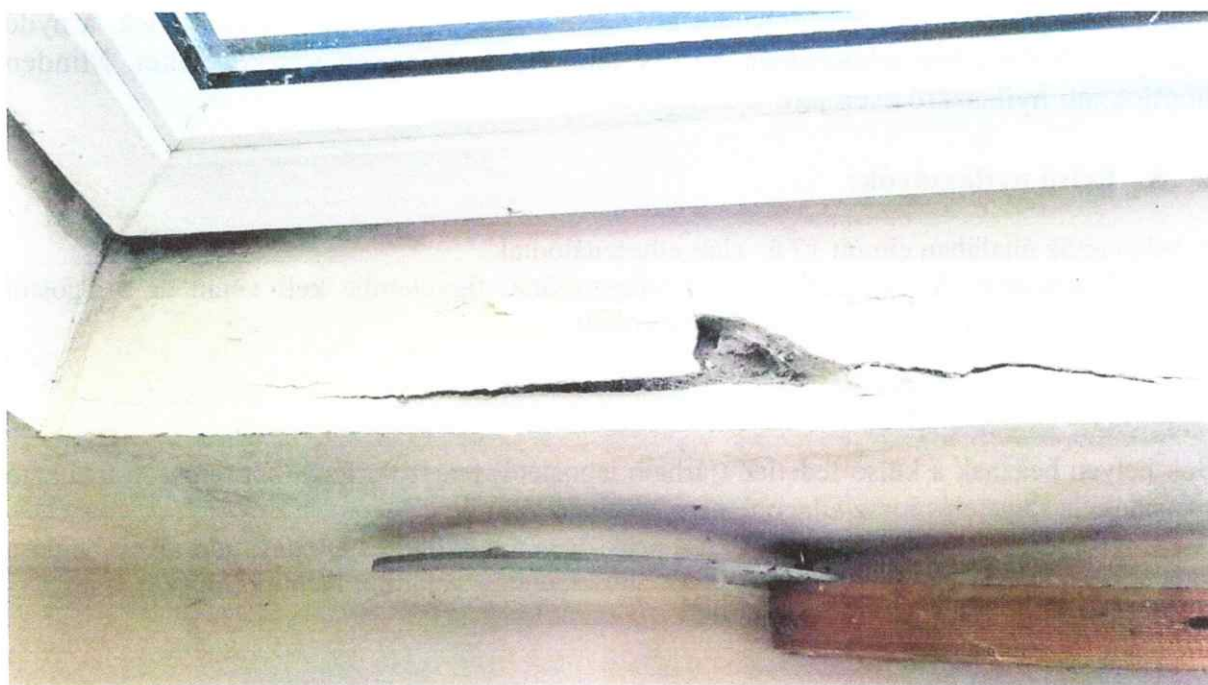
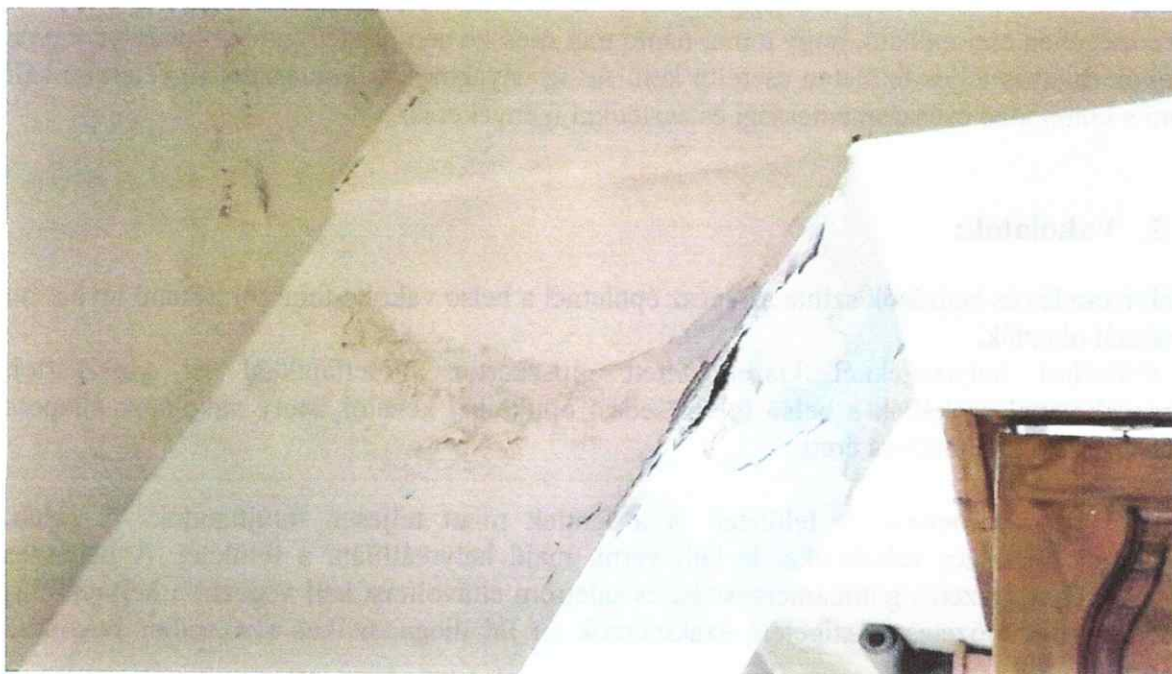
A falvizesedés és beázások szinte az egész épületnél a belső vakolat falakról történő leválását, lemálását okozták.

A földszinti helyiségeknél kiszellőztetett gipszkarton előtétfalakkal és gipszkarton szárazvakolattal próbálták a belső falvizesedést optikailag kezelni, mely vakolatok állapota teljes egészében elbontásra érett.

Jelenleg a külső homlokzati hőszigetelés alá is tud jutni több helyen (teraszok nem megfelelő vízorros kiképzése, burkolat felfagyások) a csapadékvíz, ezen szakaszokon a hőszigetelés mechanikai rögzítés sem megfelelő, a hőszigetelés teljes homlokzaton történő cseréje javasolt a jelenleg érvényes hőtechnikai előírások figyelembevételével.
