**8623 BALATONFÖLDVÁR KIKÖTŐ  
VITORLÁS KLUBÉPÜLET  
JELENLEGI MŰSZAKI ÁLLAPOTÁNAK VIZSGÁLATA,  
FELÚJÍTÁSI MUNKÁK KÖLTSÉGBECSLÉSE**

**Budapest, 2023. július 21.**

8623 Balatonföldvár kikötő vitorlás klubépület jelenlegi műszaki állapotának vizsgálata, felújítási munkák költségbeceklése.

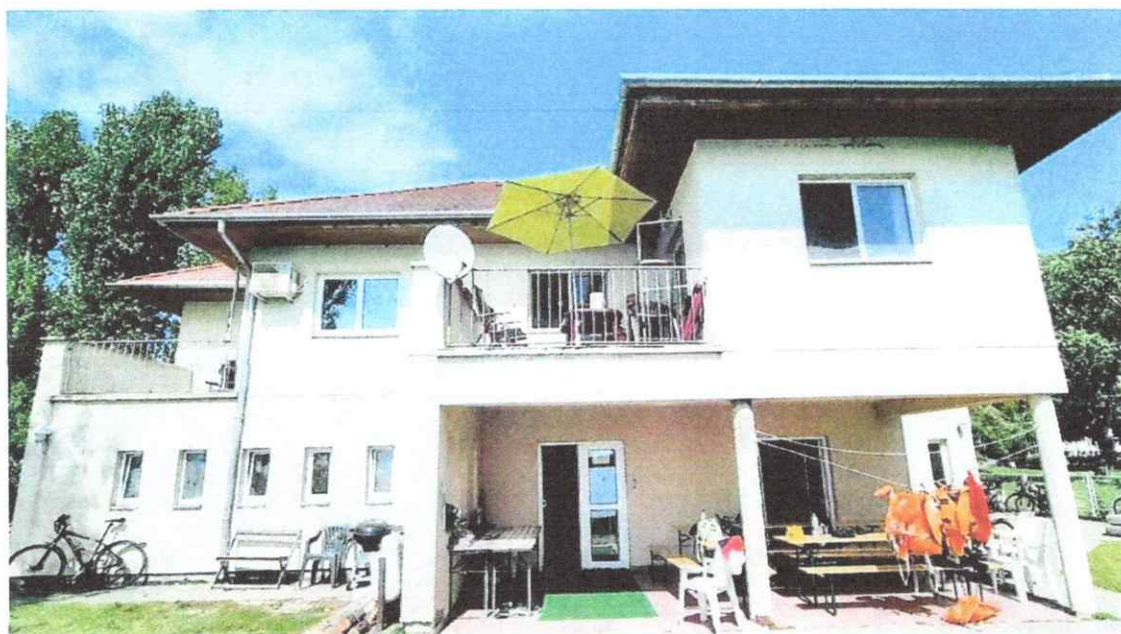
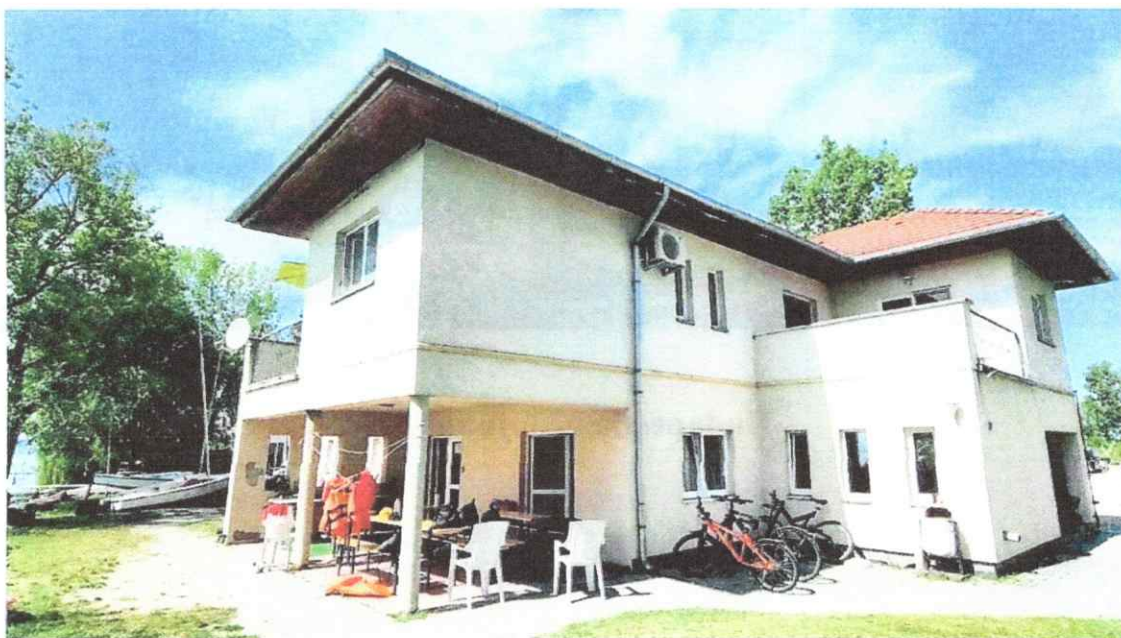
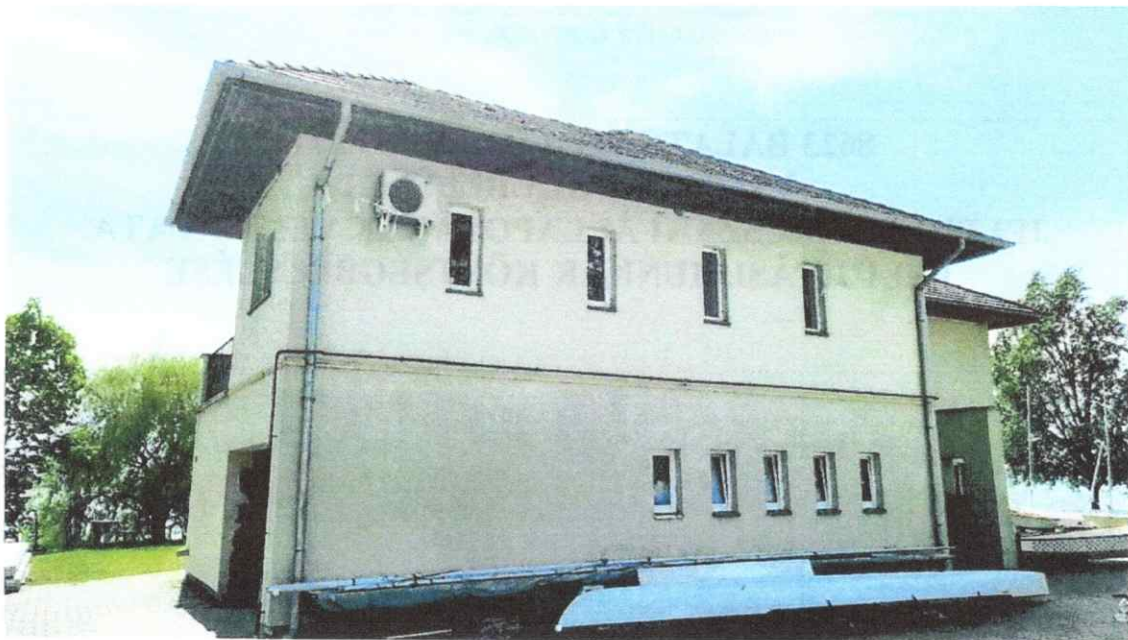
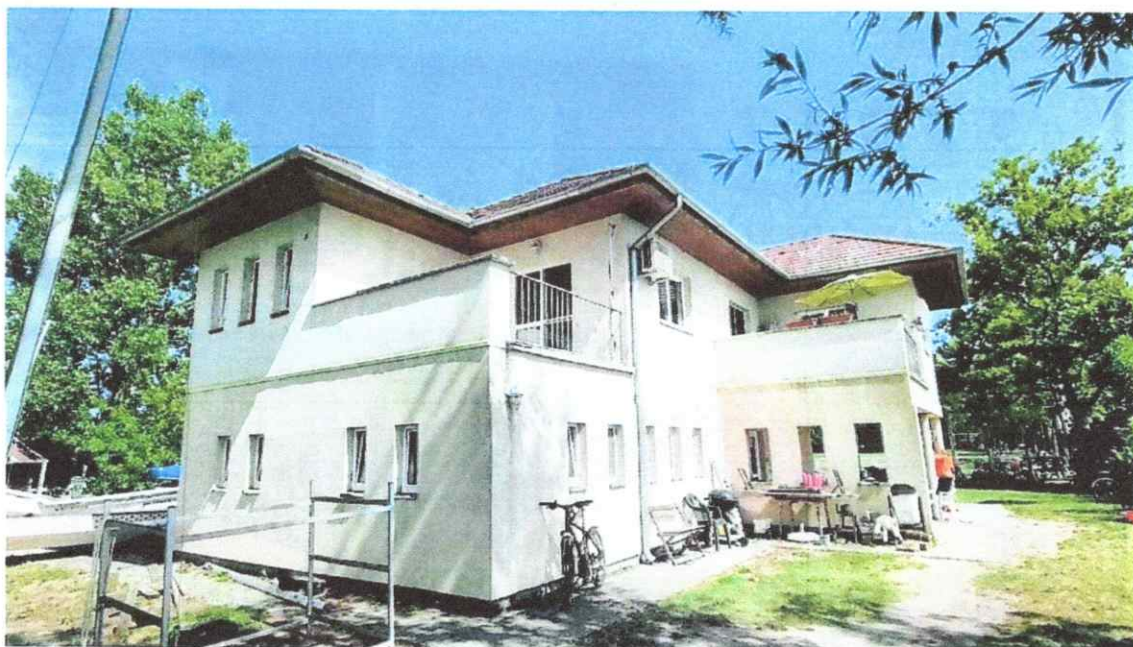
Az épület műszaki állapota jelentősen leromlott, az elmúlt években számottevő állagjavító felújítások nem történtek, az épületben nagyfokú falszerkezeti vizesedések, salétromos és penészes fő és közfalak, valamint födémek láthatók.
